# 泉州湾宋代海船保护 40 年回顾、现状与分析

费利华 李国清

(泉州海外交通史博物馆, 福建泉州 362000)

**摘要:** 泉州湾宋代海船的保护是我国上海洋出水大型古沉船保护的先例, 具有自己的特点。泉州宋船使用先复原再经 4 年多缓慢自然阴干脱水的方式成功地保存了船体, 而早期保护未脱盐及复原时使用大量铁钉给后期保存带来了严重破坏性后果。目前, 船体经过 40 年的保护, 整体结构基本稳定, 但由于难以彻底解决早期保护遗留的问题, 在开放式的保存条件下, 其长期稳定保存难以实现。因此, 综合现状与保护分析, 从控制船体保存环境入手, 尽可能抑制或延缓各种物理、化学与生物作用, 是当前阻止船木继续劣变, 延长船体寿命的最有效可行的途径。

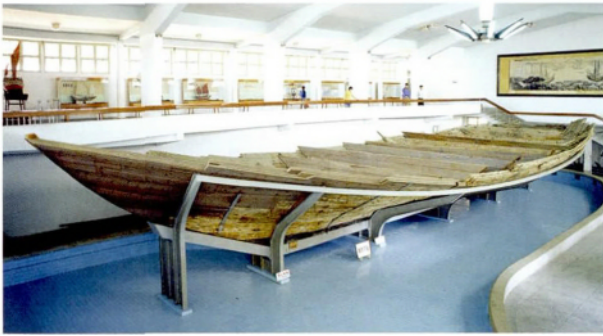
泉州宋船出土时, 船体自舳部以上结构及桅、舵、碇等已不复存在, 残存船体水下部分, 残长 24.20m, 残宽 9.15m, 船体扁阔, 平面近椭圆形, 尖底。船内有 12 道隔舱板将船分隔成 13 舱。第一舱和第六舱保存有桅杆座, 尾部有舵座, 首部尚有艏柱残段(图 1)。船体用材主要是杉木、松木和樟木三种, 其中龙骨为两段松木结合而成, 船壳基本上为杉木, 桅座、舵座与肋骨均为樟木, 隔舱板为杉樟并用<sup>[1]</sup>。出土时, 大部分杉木构件保存较好, 木材含水率虽高达 300% 以上, 但木材组织中的主要成分如纤维素、半纤维素与木质素的含量与现代木材接近。樟木肋骨则大部分已腐朽。

图1 泉州湾宋代海船

Fig.1 Quanzhou Bay Song Dynasty shipwreck
